TECHNICAL TRAINING vol.02

技術研修資料 vol.02

実践編

02 不具合事例と要因

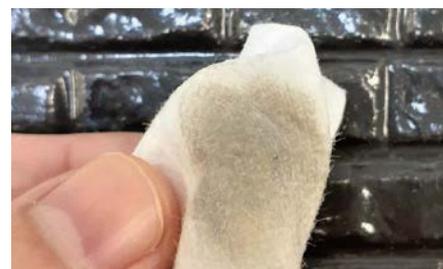
2液塗料製品は1液製品とは異なり、主剤と硬化剤が均一に反応硬化するように厳密に配合割合を設計しています。そのため目方配合、劣化した在庫の使用、可使時間の超過、混練不足などによって容易に硬化不良を引き起こしてしまいます。塗装後に仕上り目視では気づきません。

2液製品は反応していなくても溶媒が揮発すれば乾燥しますが、硬化不良や造膜不良を起こしている場合、塗料用シンナーで拭くことで簡単に溶解します。▶

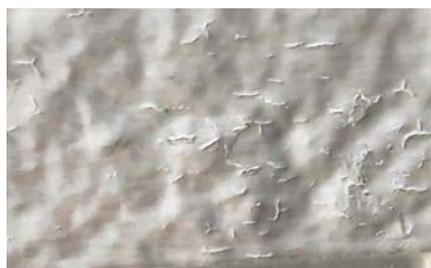
【事例①】上塗り工程で微細なリフティングが発生

リフティングの要因は他にも複数ありますが、前工程である中塗りが均一に反応硬化しなかった場合も上塗り材による溶解リスクを高めます。

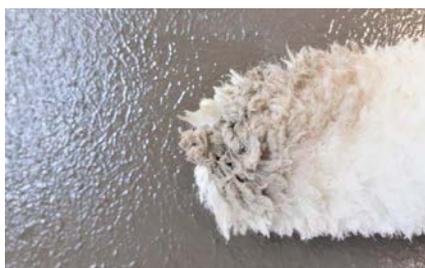
【事例②】インテグラルコートで着色層が溶解しローラーに付着

被塗面の塗膜がしっかりと反応硬化していればインテグラルコートで溶解することはありません。

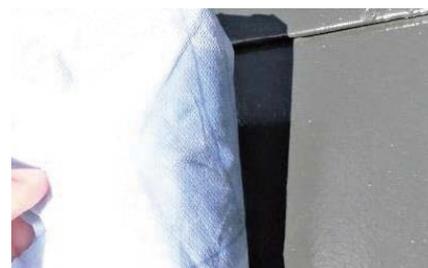
【事例③】1年点検の際、既に艶落ちと色褪せが見られた

施工環境や仕様、工程に問題がなければ、硬化不良の可能性が高いです。塗料用シンナーで拭いて塗膜が溶解しないか確認してください。

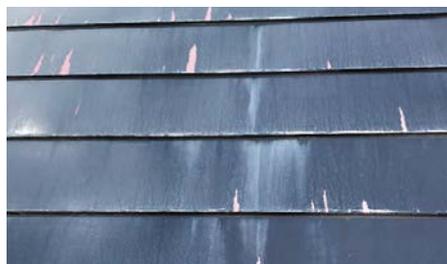
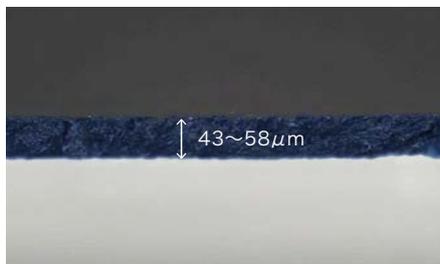
2023年5月(施工後約3年経過)、屋根全体に著しい色褪せと艶落ちが見られ、部分的に剥離も発生。剥離した塗膜を採取し、デジタル顕微鏡で膜厚測定したところ、上塗り材の膜厚が43~58 μm と極端に少ないことが確認できた。

施工時期：2021年5月
 施工部位：金属屋根
 塗装仕様：下塗り材 1液弱溶剤エポキシ錆止め
 上塗り材 ラジセラpro(ナスコン)

ラジセラproの適正乾燥膜厚は80~100 μm (2回塗り)のため、今回の事例では半分程度の膜厚しかありませんでした。

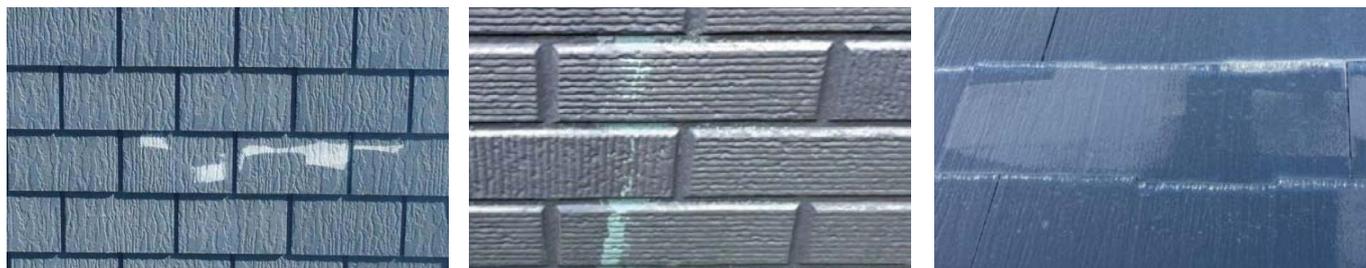
【事例】5年後、点検時に部分的な変色退色が見られた。

- ・変色や退色が一面一様ではなく、部分的である場合は上塗り材の塗り残しが考えられます。
- ・増し塗りやタッチアップの際にも希釈や硬化剤の配合を守らないと早期の退色となって現れます。

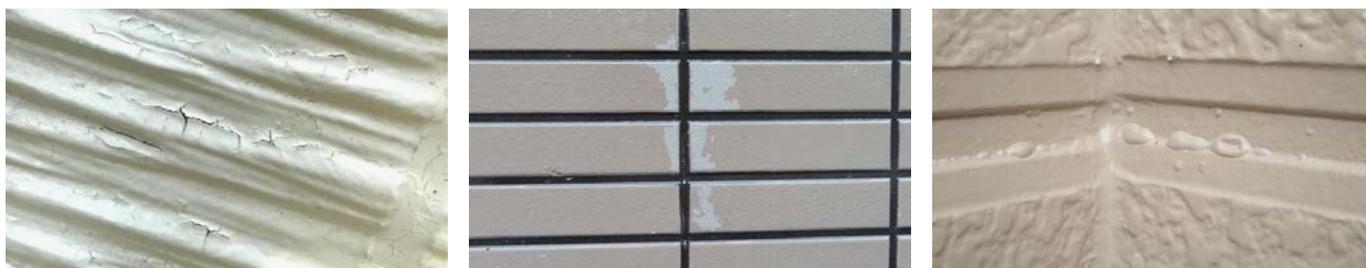
厚塗りによるひび割れ

希釈過多による剥離

膨れ

窯業系(化粧)サイディングに微弾性フィラーを使用した場合、膨れや剥離のリスクが上がります。下塗りにはサーフェーサーやシーラーをご使用ください。

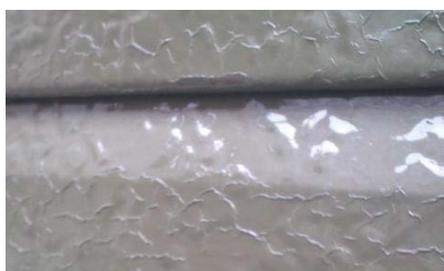
【事例】油性塗料の施工中、気が付くと仕上げ面にシワが寄っていた。

リフティングの主な要因

- ・必要以上の厚塗り、厚付け
- ・旧塗膜が脆弱、又は耐溶剤性がない
- ・主剤と硬化剤の反応不足(硬化不良)
- ・工程間で別メーカー塗料を使った
- ・塗装間隔時間の短縮、又は環境条件による乾燥硬化の遅れ

対策

- ・数日の乾燥養生を確保してから再施工
- ・水性仕様への変更
- ・ペーパーやスクレーパーでケレンし、再施工

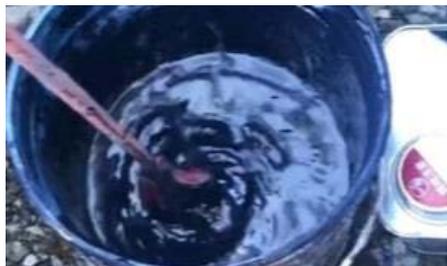
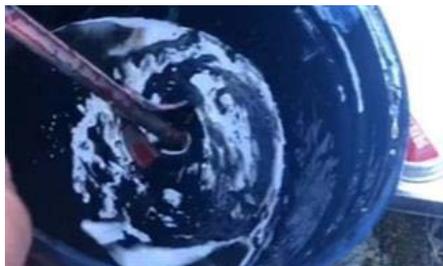
【事例①】 塗料用シンナーがなかなか入っていかない。溶けない。

溶解力の低いシンナーで希釈すると塗料が解けずに粘度が上がることがあります。プレマテックス油性塗料の希釈にはPXシンナーをご使用ください。

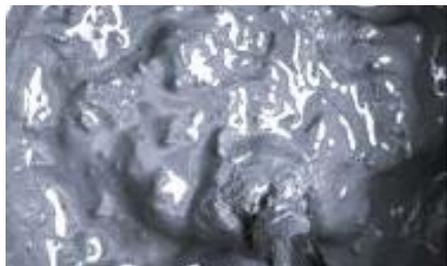
【事例②】 きれいに洗浄した器具を使用したか、カートリッジの中で塗料がゲル化してしまった。

異種塗料の混入によって塗料がゲル化する場合があります。また、マルチ浸透シールで使用した器具の使いまわしでもゲル化することがあります。

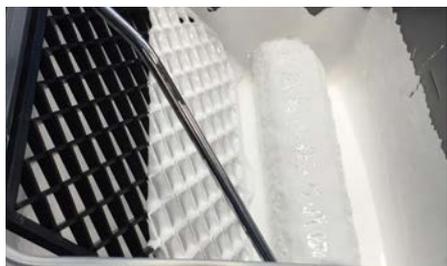
【事例】 タテイルフロンの混練後、塗料の硬化が早い。器具が固まる。

水性の2液塗料は、主剤と硬化剤をあわせても、水分が揮発しなければ乾燥硬化しません。そのため、要因としては以下の2つが考えられます。

- 気温が高い
- ローラーや刷毛を空気に露出させた時間が長い

油性塗料であれば硬化が進んでもシンナーによって再溶解しますが(再使用は不可)、水性塗料は戻らないため、ローラーや刷毛の表面で乾燥が始まると器具の中で硬化が進んでしまいます。移動中なども施工器具は塗料液中に完全に漬けた状態にしておいてください。

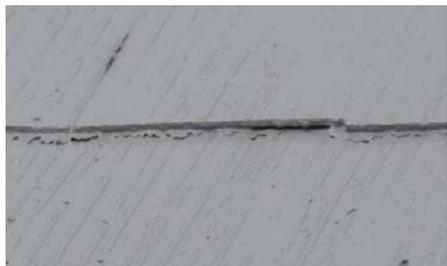
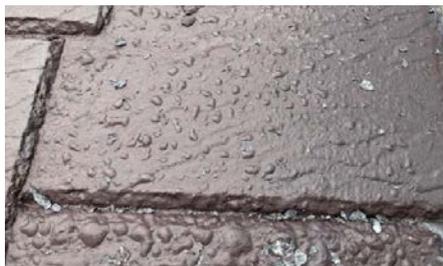
【事例】 施工から数年後の点検時に、スレート屋根の剥がれ、膨れがみられた。

スレート屋根は縁切りを施して塗装しないと雨水の逃げ場がなくなり剥がれや膨れの大きな要因となります。必ずタスペーサーを挿入するか、カッターやカワスキで縁切りを行ってください。

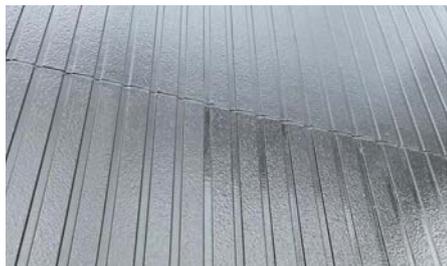
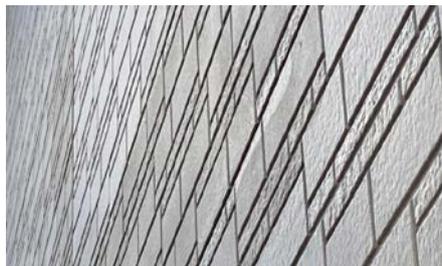
【事例】 3分艶のクリヤーを施工したところ、艶のムラが目立つ。

特に艶ムラが目立ちやすくなる要因

- ・幕板(帯板)などのない大壁形状
- ・濃色下地
- ・フラットなパターン、形状
- ・艶調整塗料

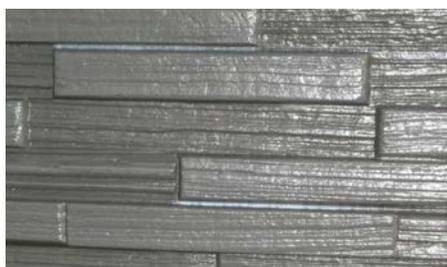
【事例①】 タテイル美館アクアの施工後、模様凹部に入り込んだ塗料が白く固まった。

水性クリヤーはエマルジョンの性質上乳白色をしており、溜まると白く残ります。薄く均一に塗り伸ばすことでキレイな仕上がりになりますので、凹部に入り込んだり、タレが生じた場合はただちに拭き取ってください。

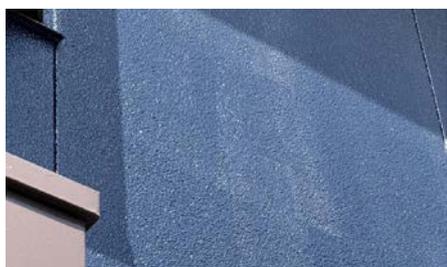
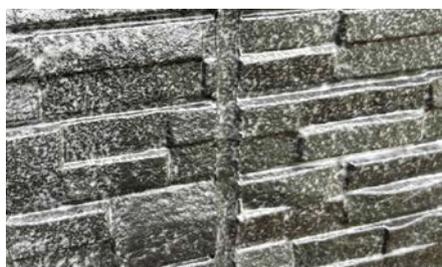
【事例②】 ウルトラTOPの施工後、部分的に白く見える。

ウルトラクリヤー及びウルトラTOPは、水分が抜けていくにしたがって徐々に白さもなくなっていくます。泡の噛みやすいハイパイルローラーの使用は避け、ウルトラローラーをネットで適切に絞って塗り付けてください。大量のネタ配りは避けてください。

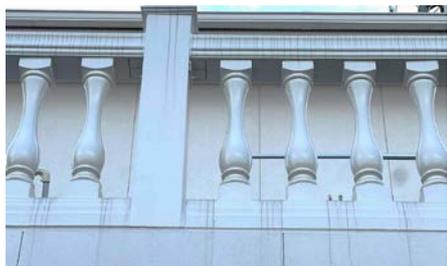
【事例①】バルコニーの手すり壁に著しい雨だれ汚染が発生。

手すりの天端に溜まった汚れが要因である可能性が高いです。立ち上がり天端は平面に近いため埃が溜まってしまいます。雨が降るとその埃が雨水とともに流れ落ちますが、水切りがないと外壁を伝ってしまい、埃が汚れとなって残ってしまいます。天端が外勾配、または水平勾配になっている場合は、笠木や水切りを設けてください。バルコニーだけアクセントとして濃い色調を選択すると汚れが目立ちにくくなります。

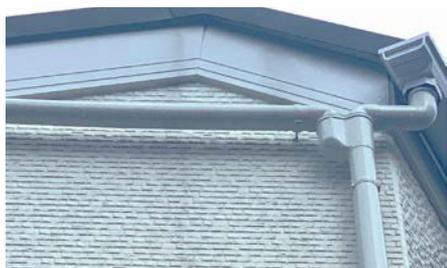
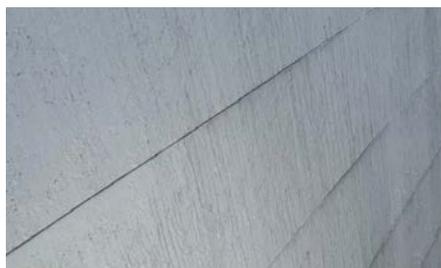
【事例②】軒の浅い外壁で、塗装後数年で著しい雨だれ汚染が発生。

軒ゼロ住宅(または同様の構造、部位)は屋根の勾配がなく汚れが溜まります。さらに、軒がないためその汚れを持った雨水がそのまま外壁に伝うことで汚れが目立ちます。汚れを含んだ雨水が流れきらずに乾燥するため、汚れは外壁に残されることになります。

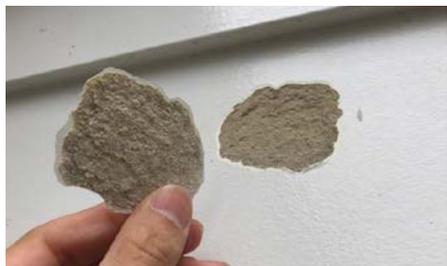
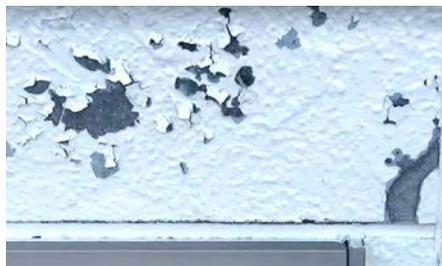
【事例】サッシ周辺で塗膜や外壁そのものの剥離が見られる。外壁材の破断が見られる。

施工や塗料の要因ではなく、凍害は構造上の問題です。通気工法になっていない(直貼工法)場合や、外壁材のクラックや欠損部から水が侵入している場合、水分が凍結融解を繰り返すことで外壁を破断させます。

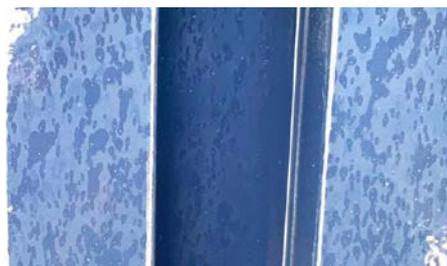
【事例】油性製品を塗布して乾燥後、白くまだらなボケが発生した。

典型的なブラッシングの可能性と、PXシンナーを使用しなかったことによる溶解不足の可能性がります。昼夜の気温差が大きい日や湿度の高い日は、乾燥時間を十分に確保するために早い時間に施工を切り上げてください。また、希釈には必ずPXシンナーをご使用ください。

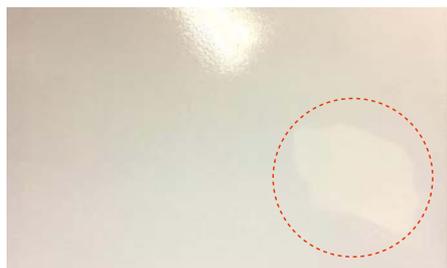
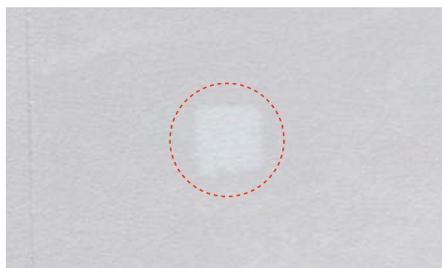
【事例】 同じ塗料を使用したのに、タッチアップした箇所の色が合わない。

タッチアップした箇所の色が指定した色と同じ場合、全体が隠べいしきれていなかった可能性が高いです。

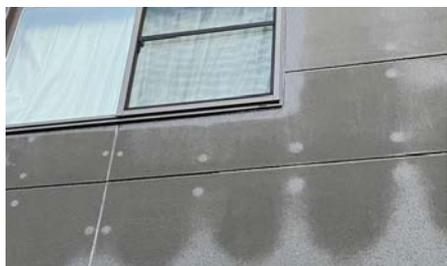
【事例】 完工後、早朝にムラのようなものが発生。午前中のうちに消えてなくなった。

結露による水分です。塗り替え前は劣化した塗膜が水分を吸い込んでいた、または気づきにくい色調であったと考えられます。内部の断熱状況の差でムラのように発生しています。

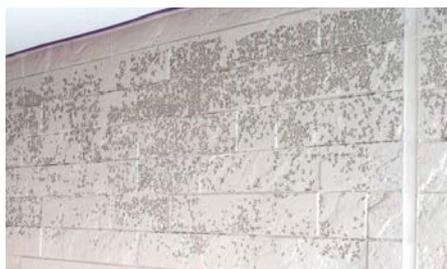
【事例】 無機有機ハイブリッドEPOの施工後、水性上塗り材が弾いてしまった。

下塗り材が油性であれば、まだ乾燥が終わっていない可能性が高いです。

下塗り材が水性であれば、結露や異物など何らかの被着物が考えられますので、拭き取り後よく乾燥させてから再施工してください。

無機有機ハイブリッドEPO水性タイプは、主剤と硬化剤の相溶が不十分だと次工程のハジキや付着不良の原因となります。また、塗装後は十分な間隔時間を確保してください。

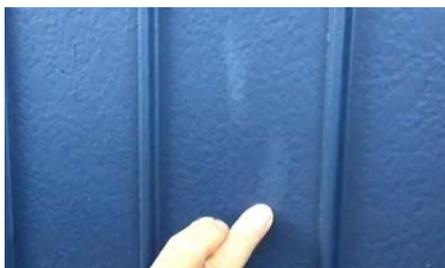
【事例】水性の艶消しを施工したが、乾燥後に指でこすると白い跡が残る。

水性塗料を艶調整しさらに濃色に調色した場合など、艶調整剤や着色顔料が多い塗料を施工した直後に低温や高湿、結露をきっかけに発生しやすくなります。

一時的に環境条件が悪化することで、樹脂が顔料を抱えきれなかったり、結露に顔料が移行することが要因です。指で物理的に摩擦を加えることで表面の凹凸が変化し白く見えます。塗り厚や乾燥時間の差でも変わるため、方角によって発生しないケースもあります。よく触れる部位では、塗膜が完全硬化するまで待つか、保護コーティングを推奨します。

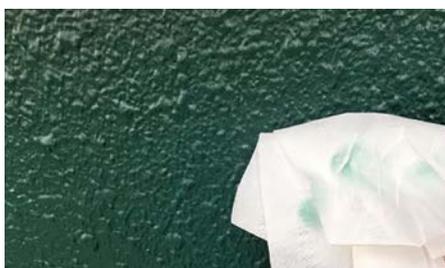
【事例】水性の濃色を施工したが、乾燥してもウエスで拭くと色が落ちる。

低温・高湿の環境下で発生しやすい現象です。

特に濃色の場合は顔料を塗膜中に抱えきれず、表層に残るケースがあります。夜露に触れた場合、顔料が塗膜中から夜露側に移行し、表層に残ることもあります。親水性を発揮していくにつれて降雨などで顔料粉が徐々に流れて消えていく場合もあれば、徐々に塗膜に取り込まれていく場合もあります。

塗膜性能や仕上り色に問題が発生することはありませんが、人が触れる箇所では一度表面清掃することをおすすめいたします。
